# MIASIT – TASK FORCE “IPPOCRATE 11”

## Team CBRN

Misurata, 08 Giugno 2022

**OGGETTO:** Relazione tecnica sulla ricognizione operativa per verificare l’assenza di contaminazione chimica/radiologica presso il sedime dell’Accademia Aeronautica Libica dal 05 al 08 Giugno 2022.

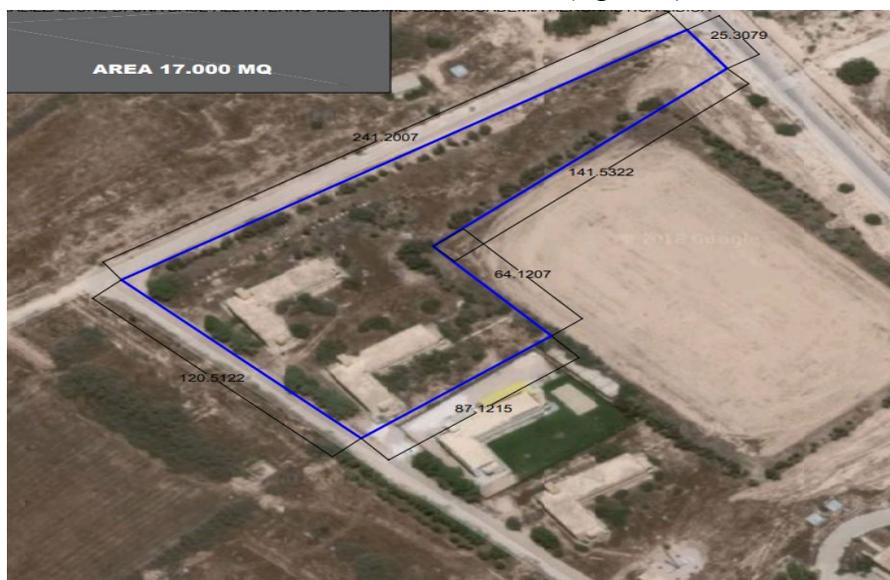
Figura 1

- (1) una ricognizione operativa per verificare l’assenza di contaminazione chimica e radiologica con la strumentazione portatile in dotazione presso l’area individuata in coordinate MGRS 33S WR 05143075684, (figura 1).

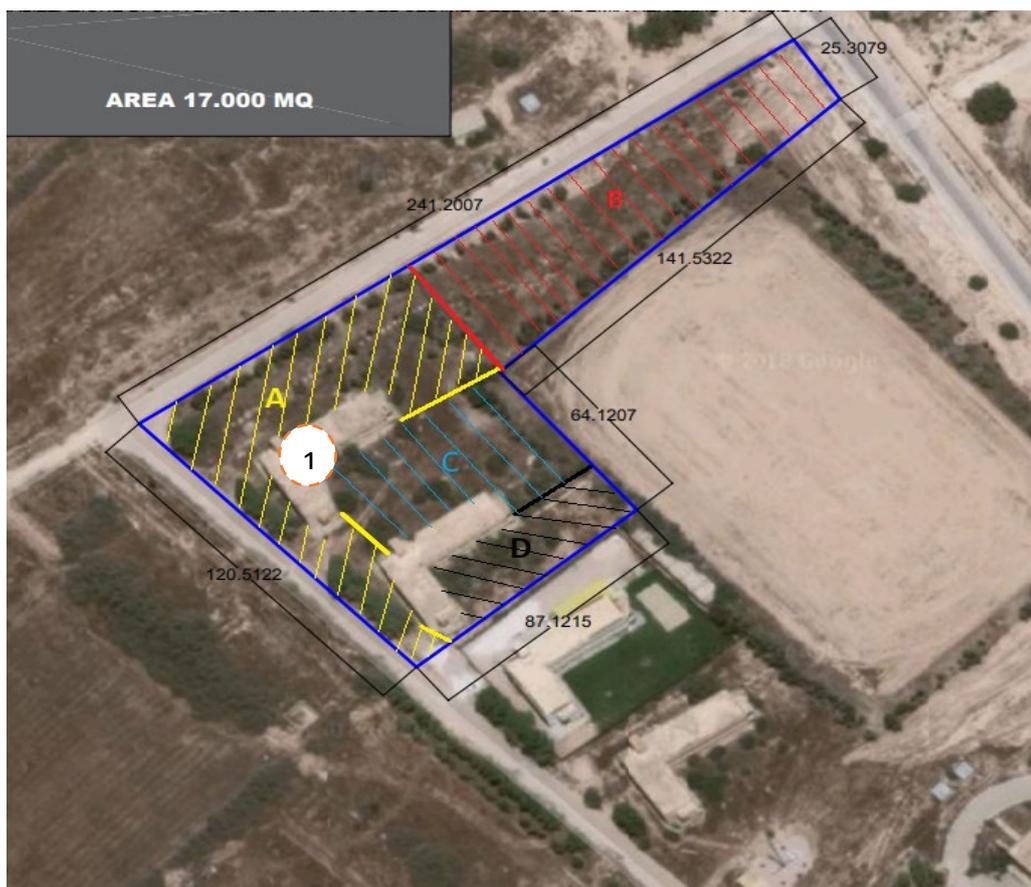
Figura 2

L'area d'interesse ricopre la superficie di circa 17.000 MQ ed è stata suddivisa dal team CBRN in quattro aree, per facilitare il monitoraggio da parte della squadra, (figura 2).

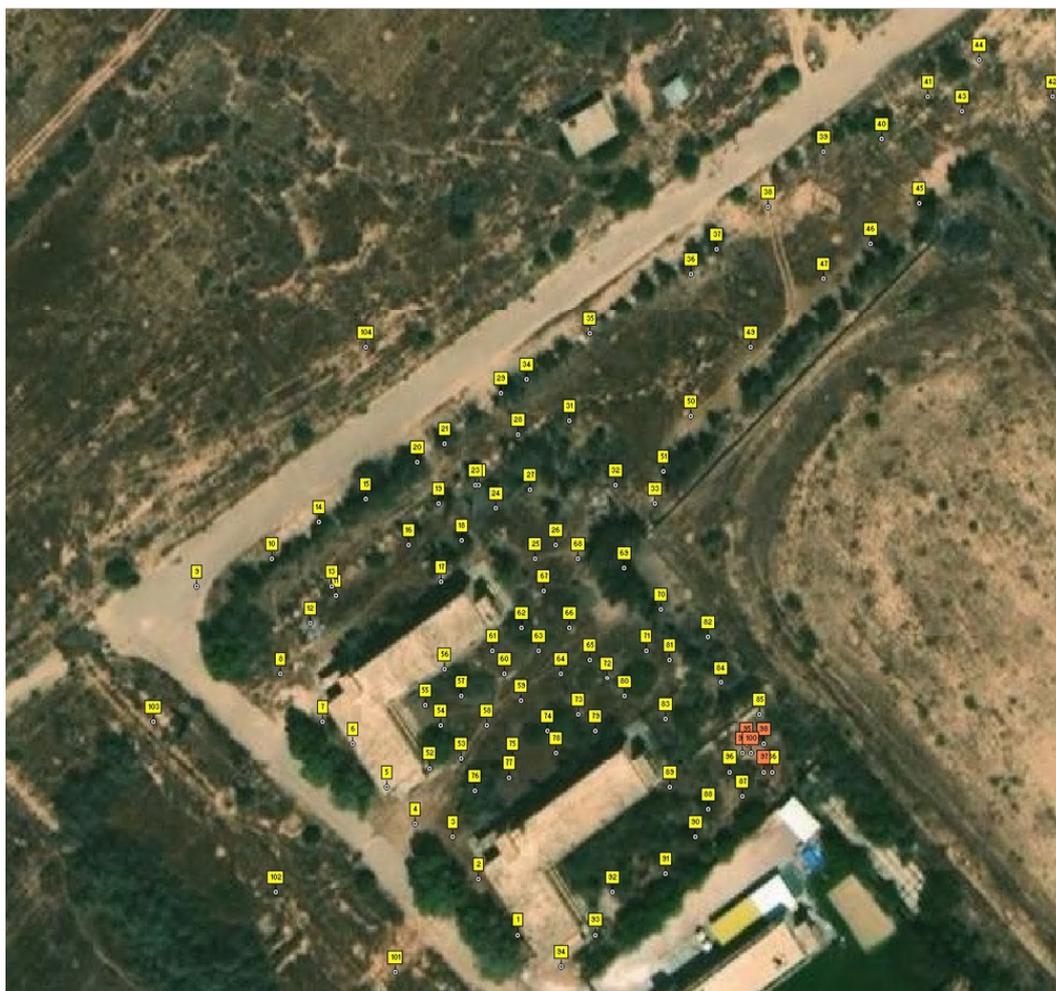
Figura 3

Le coordinate (MGRS) dei punti dove sono state rilevate le misurazioni sono state designate tramite dispositivo GPS e riportate su carta, (figura 3).
