MISSIONE BILATERALE DI ASSISTENZA E SUPPORTO IN LIBIA

Comando MIASIT

OGGETTO: "Relazione preliminare" sugli aspetti di *Force Protection* dell'edificio individuato quale sede del Comando MIASIT nel sedime dell'*Hotel Peacock* in Tripoli.

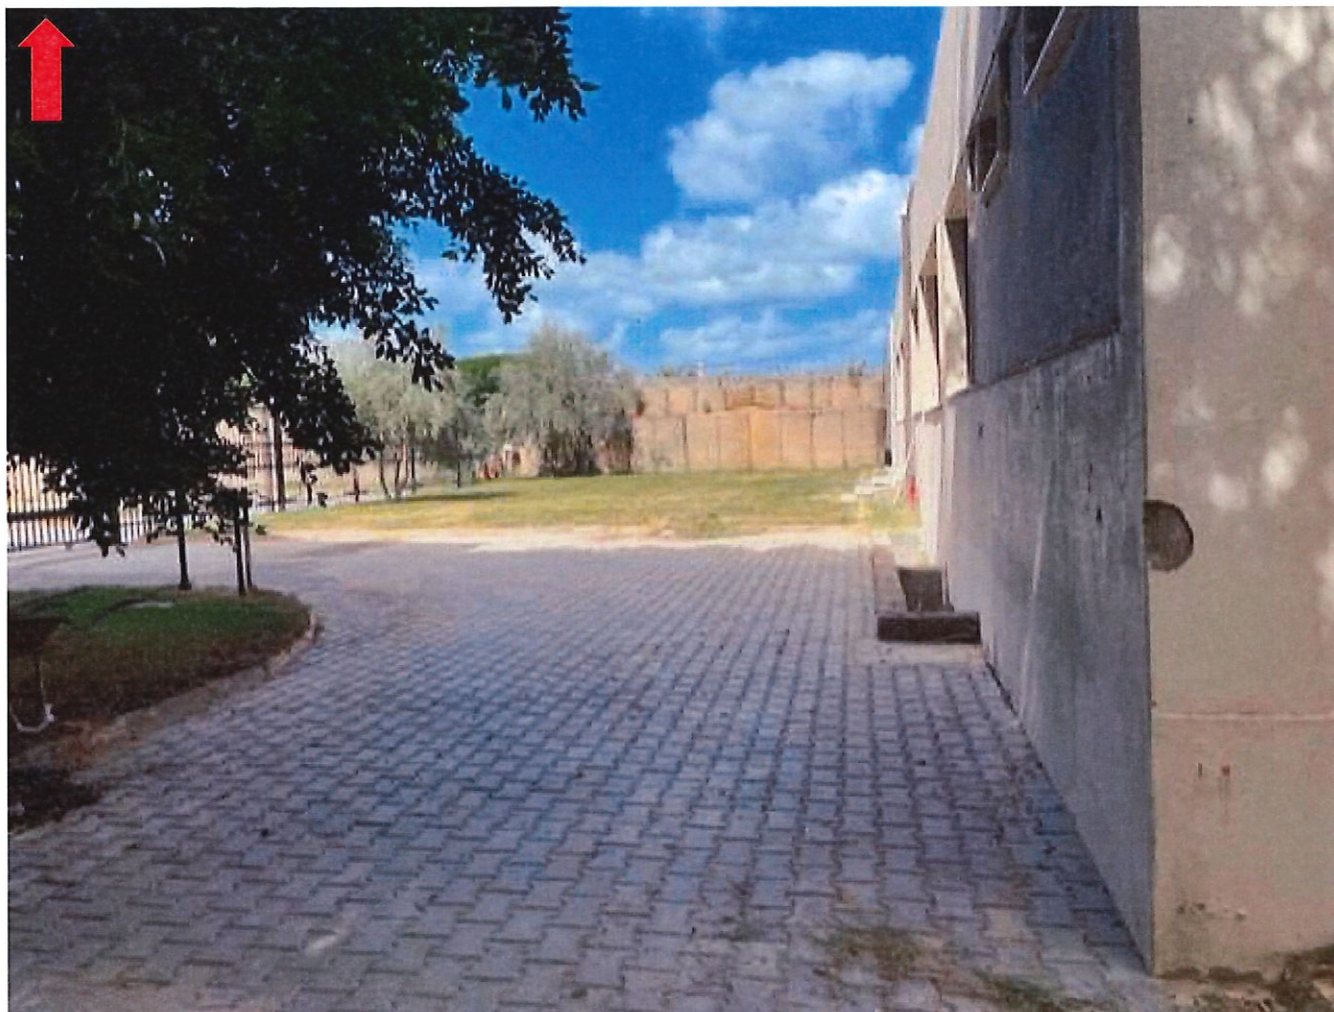
Immagine n.2: visuale lato Nord

- minimizzare, ove possibile, l'utilizzo dei locali posizionati nella zona a nord, poiché fisicamente più vicini al perimetro esterno, evitando conseguentemente di prevederne l'utilizzo come locali "sensibili" e/o contenuti apparati classificati. Qualora dovessero essere posizionati i citati apparati classificati nell'edificio, si consiglia di collocarli ad una distanza di almeno 25 m di raggio dal perimetro esterno e da qualsiasi altro edificio nelle vicinanze;

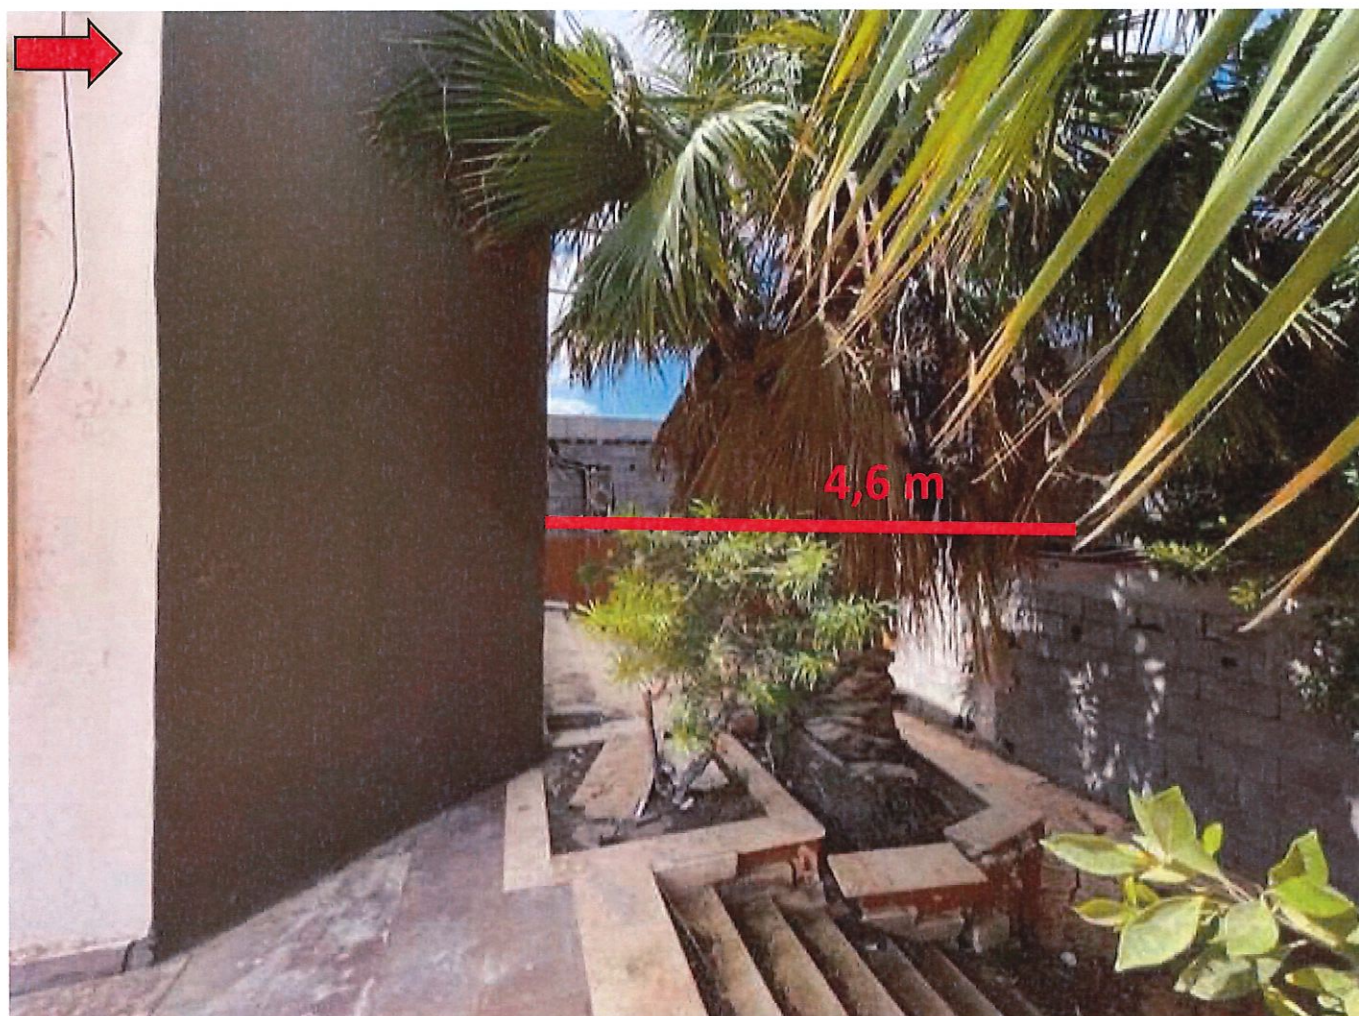
Nello specifico, l'**edificio Comando** si trova nell'ala nord dell'Hotel. A nord dista 4,3 m dal muro perimetrale della struttura alberghiera (secondo livello di protezione - **Immagine n.3**), ad est è presente un distributore di benzina attualmente funzionante ad una distanza di circa 28 m. con relative cisterne di gasolio sotterranee a circa 33m (**Immagine n.4**).

Immagine n.3: distanza lato Nord, Edificio Comando - muro perimetrale

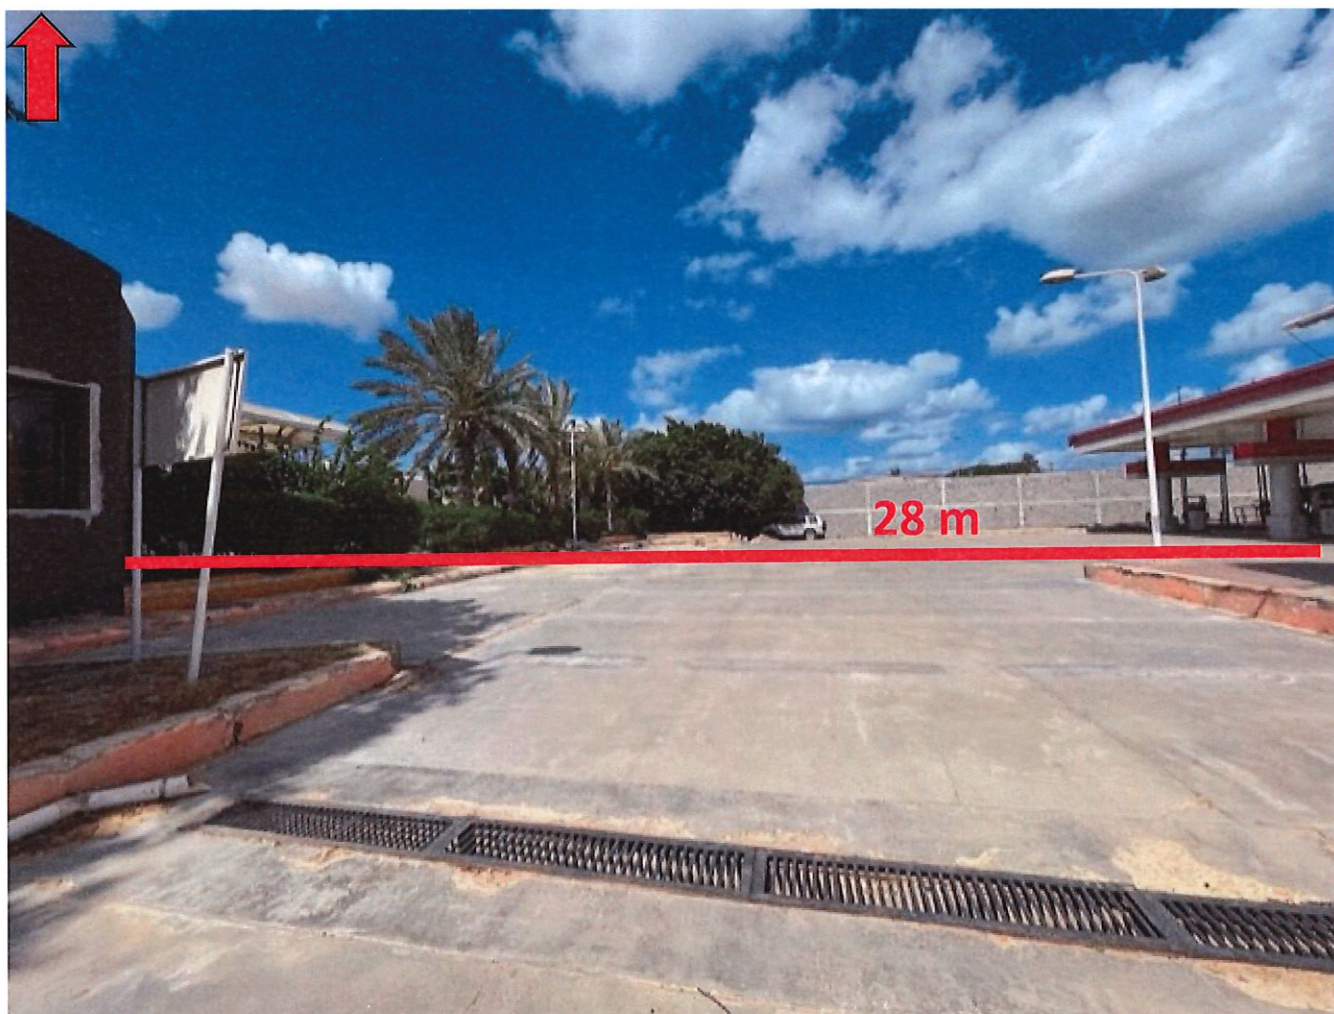
Immagine n.4: distanza lato Est, Edificio Comando - distributore di benzina

- porre in essere una divisione costituita da *T-wall* o da un muro in cemento armato, lungo il lato est dell'edificio in questione, al fine di creare sia una protezione dai possibili pericoli derivanti dalla vicinanza al distributore di benzina sia per avere una divisione concreta dall'area circostante e costituire così una protezione visiva per il personale che occuperà l'edificio;

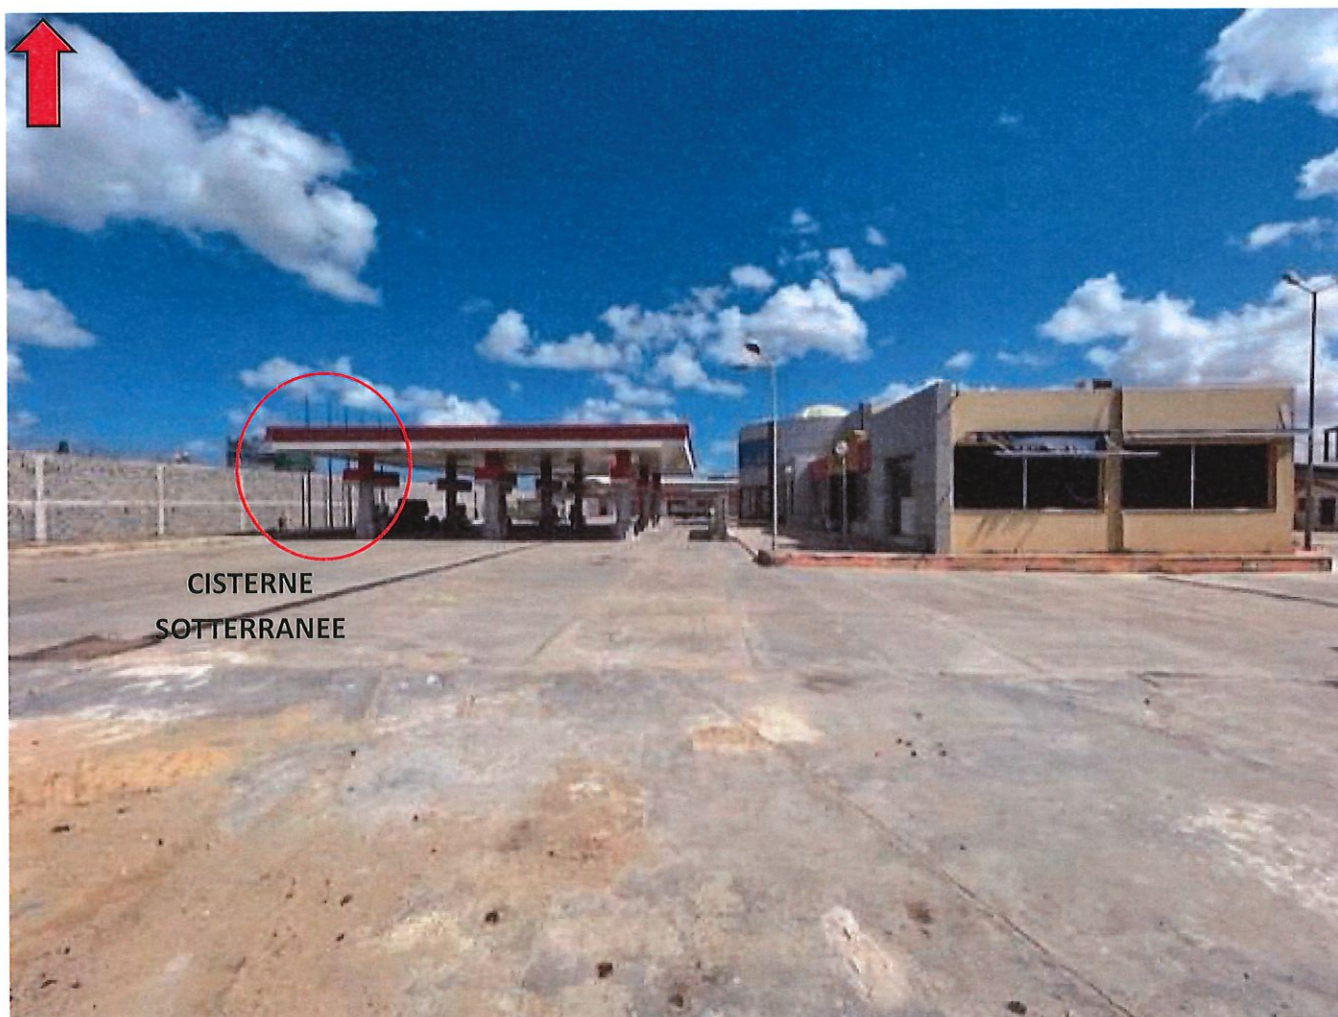
Immagine 5: visuale lato Est - distributore di benzina
