FORCE PROTECTION OFFICER

Alla luce della Valutazione delle Vulnerabilità individuate nella relazione del Ten. Col. ORTOLANI, sono state concordate con la ditta “Lailac” (responsabile dei lavori/servizi nell’Hotel Sultan) una serie di interventi volti ad incrementare la difesa passiva dell’infrastruttura, al fine di ottemperare alle raccomandazioni espresse dal citato Ufficiale. Tali mitigazioni sono state successivamente analizzate e valutate in sede di *Force Protection Working Group*, al fine di discutere ed approvare la Gestione del Rischio come indicato nell’apposita relazione “Studio di Gestione del Rischio”.

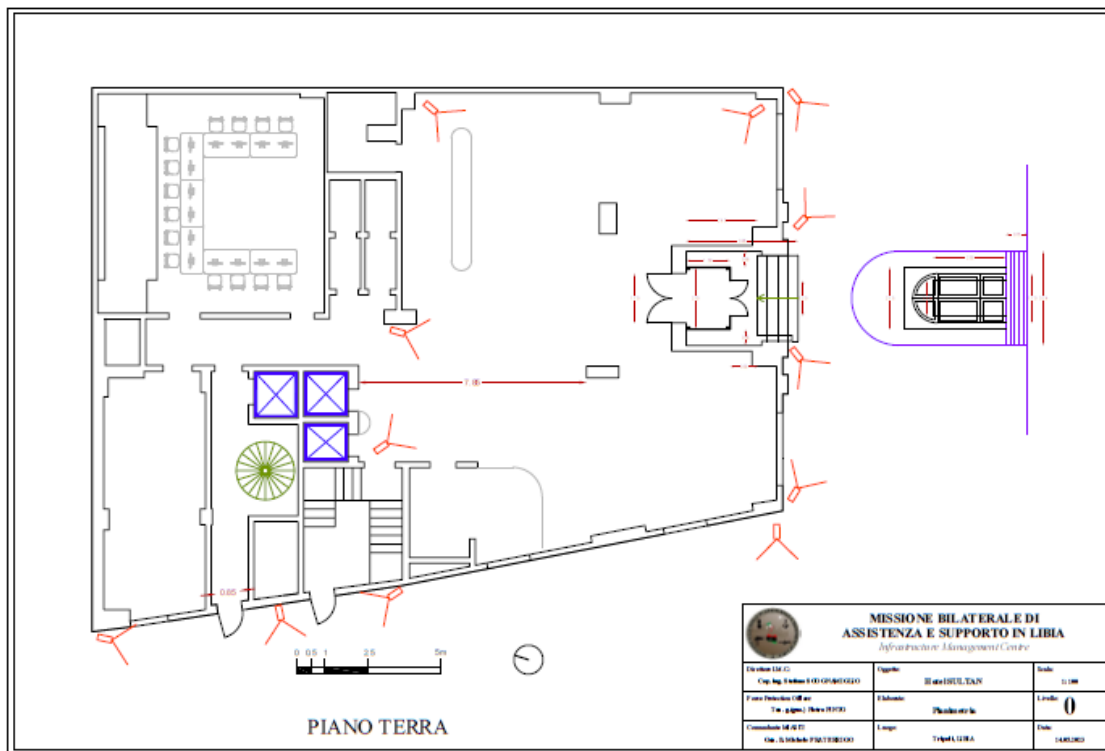
Figura 2 - Videosorveglianza piano terra

- installazione di sistema di videosorveglianza delle aree circostanti alla infrastruttura (8 telecamere a controllo del perimetro al piano terra; 4 telecamere sul terrazzo);
- servizio di vigilanza della Polizia Diplomatica;
- schermo pre detonante all'ingresso (stand off di 150 cm tra porta blindata di spessore 5 mm e porta interna).

- Barriere antintrusione finestre piano terra, primo e secondo piano lato est;
- parete antintrusione terrazza nono piano, lato est;
- realizzazione area polmone in corrispondenza dell'accesso secondario;
- installazione sistema di videosorveglianza su tutti i potenziali punti di intrusione (8 telecamere a controllo del perimetro al piano terra; 4 telecamere sul terrazzo; 2 telecamere terrazzo est primo piano).
