**MISSIONE BILATERALE DI
ASSISTENZA E SUPPORTO IN LIBIA**
FORCE PROTECTION OFFICER
Tripoli, LIBIA

OGGETTO: MIASIT – COMANDO.

Valutazioni di *Force Protection* – punti di accesso secondari hotel Sultan.

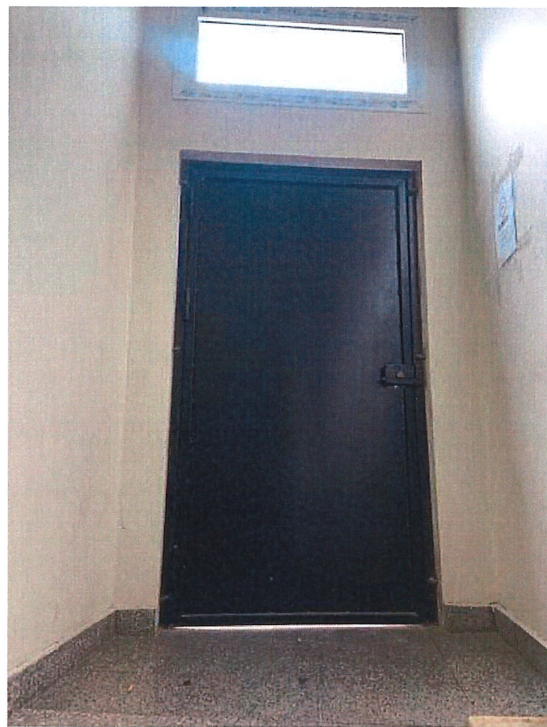
Figura 2 – Ingresso A

- a) Ingresso A (fig. 2): conduce direttamente al piano interrato dell'edificio ed è funzionale all'ingresso/uscita delle derrate alimentari e dei materiali utili all'espletamento dei servizi da parte dello staff dell'albergo. È costituito da una singola porta in metallo con serratura semplice a tre pistoncini. La porta si apre dall'esterno verso l'interno ed è vincolata al telaio tramite tre cerniere. Il telaio è fissato alla parete tramite n. 6 perni in metallo (n. 3 per lato) elettrosaldati alla superficie interna.

Al fine di ottimizzare strutturalmente i due ingressi oggetto della valutazione, si propone di installare, su ciascuna delle tre porte, almeno un chiavistello con pistone di bloccaggio porta-telaio. A titolo di esempio, si riporta quanto già installato sulla porta blindata dell'ingresso principale (fig. 4). Con lo stesso esempio si evidenzia che un ulteriore chiavistello potrebbe essere installato alla base delle porte, con bloccaggio porta-pavimento, mitigando ulteriormente il rischio di intrusione.

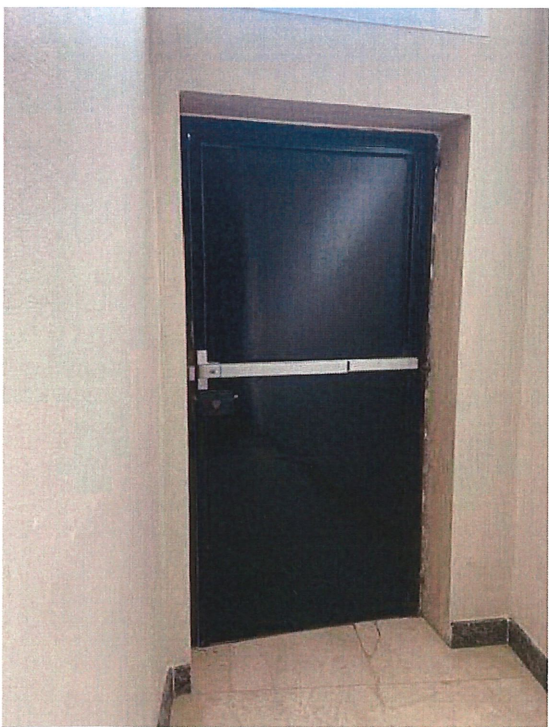
Figura 3 – Ingresso B

- b) Ingresso B (fig. 3): conduce al piano terra dell'edificio, passando per il locale che ospita la scala a chiocciola in ferro e l'ascensore di servizio e rappresenta l'uscita di emergenza in caso di evacuazione dalla struttura. È costituito da due porte in metallo che delimitano un'area tampone pensata per eventuali controlli in ingresso. Su entrambe le porte è installato un maniglione antipánico funzionale al rapido deflusso del personale. Strutturalmente hanno le stesse caratteristiche della porta installata sull'ingresso A, con la differenza che entrambe hanno l'apertura dall'interno verso l'esterno.

A corredo di quanto esposto, è opportuno rappresentare che, per quanto riguarda l'attuale uscita di emergenza, l'installazione e l'utilizzo delle misure di rafforzamento proposte potrebbe rappresentare una criticità in caso di attivazione del piano di evacuazione, rallentando ed ostacolando di fatto le operazioni di deflusso del personale di MIASIT.
